## L'AMMINISTRAZIONE COMUNICA

### INTERVENTI TECNICI SUL PONTE DELLA VITTORIA

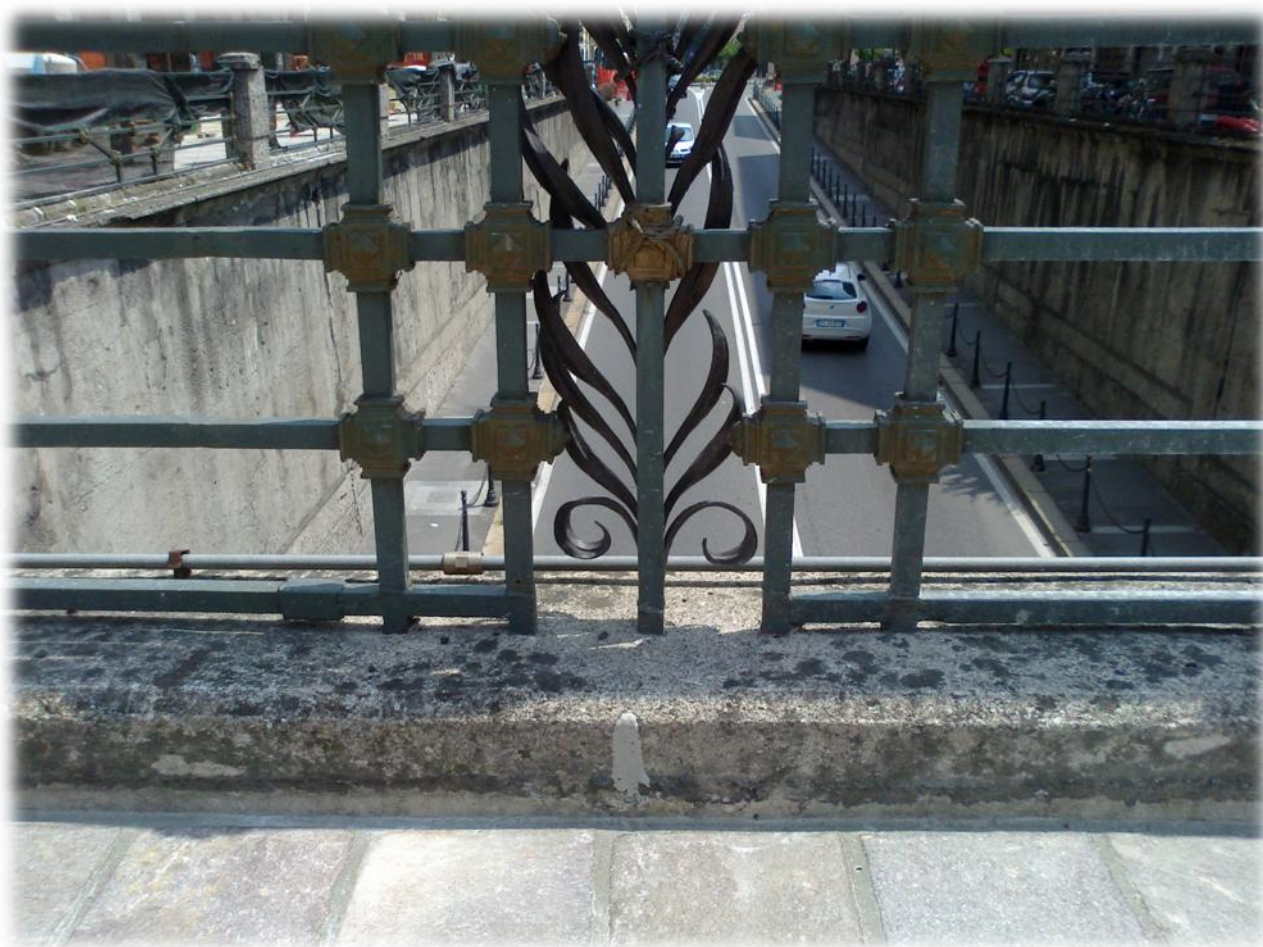
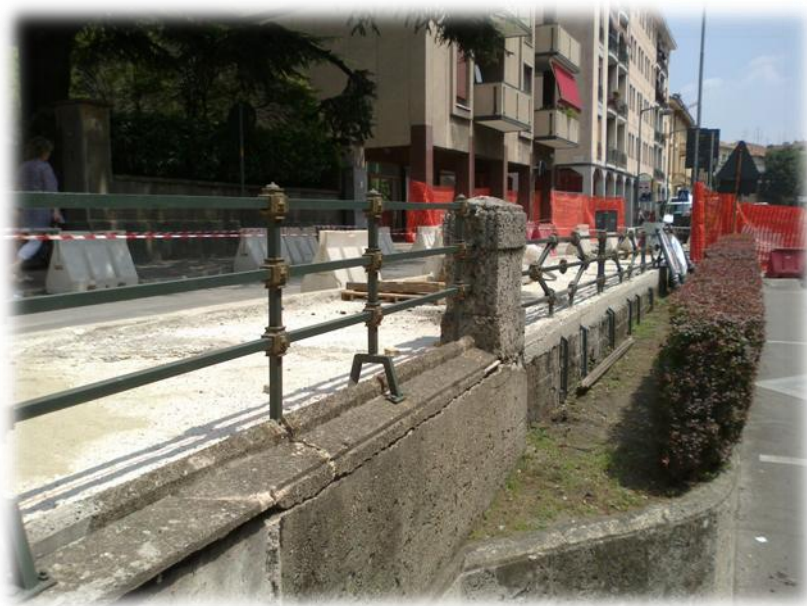
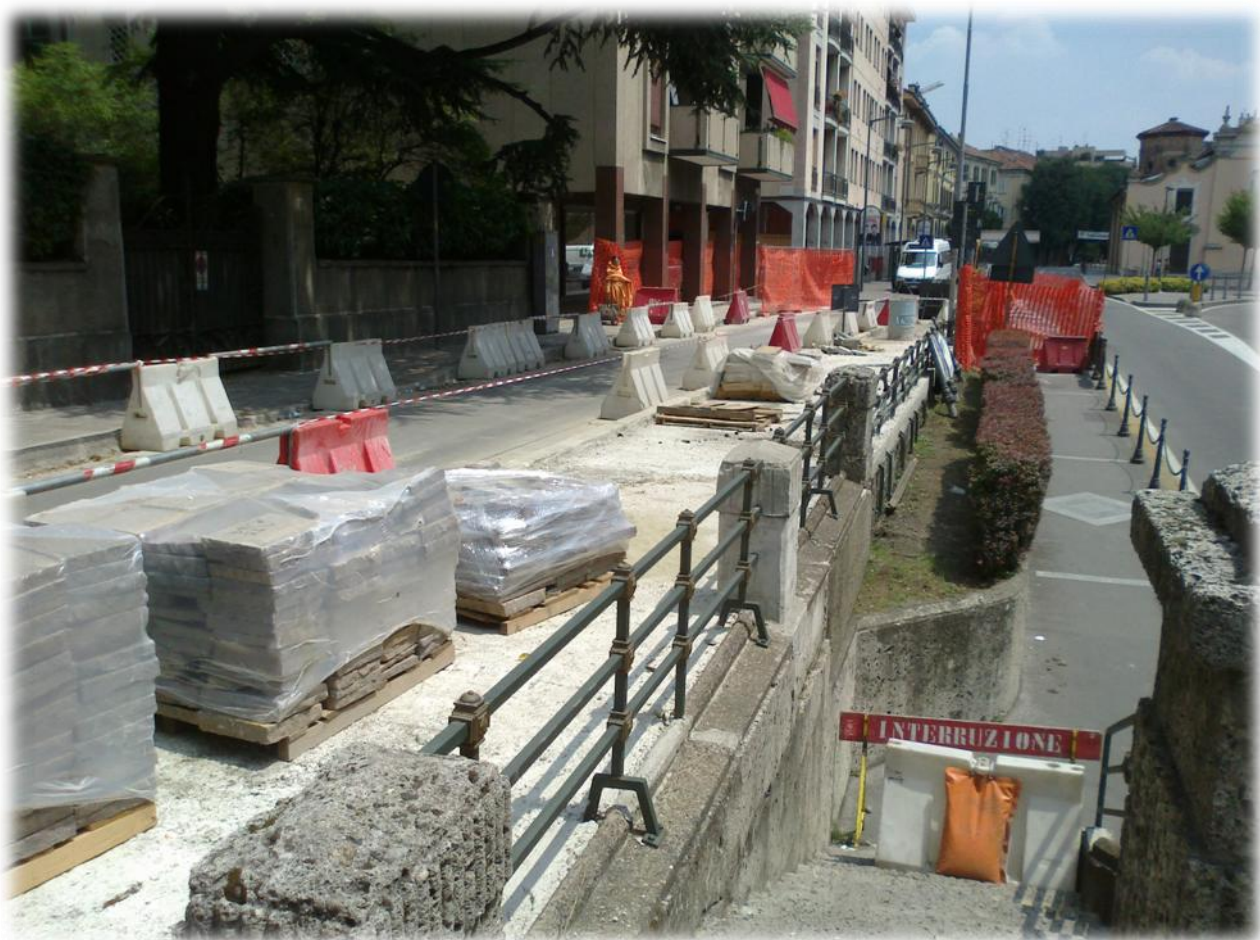
La balaustra presenta almeno tre diverse tipologie di parapetti in ferro, che si differenziano soprattutto nei tratti terminali, dove le strutture del ponte si diversificano come nel tratto in questione.

**Il rialzo con calcestruzzo ha interessato solo le zanche di ancoraggio (peraltro anomale rispetto al resto, presumibilmente perché in quel punto le quote dell'esistente piano stradale erano basse), senza alcuna particolare connotazione storica ma esclusivamente con funzione di ancoraggio al suolo, in zona stabile, del parapetto sovrastante.**

Di seguito tre foto che evidenziano le diversità del tratto terminale rispetto alla parte principale del ponte e delle relative “spalle” e muri di contenimento del sottopasso.

Ad oggi, il lavoro non è concluso e l'impresa dovrà senz'altro meglio rifinire e armonizzare l'intervento, che al momento è "al rustico", e che potrà essere completato

solo dopo la realizzazione della pavimentazione in lastre di porfido analoga a quella già posata nelle restanti parti.
